**Clarín**

DIARIO DE ARQUITECTURA 09.03.21  
ARQ en CABA y GBA \$ 150  
Recargo envío al interior \$ 20

# Las huellas de la historia argentina salen a la luz

## PROYECTO NACIONAL BASÍLICA SAN FRANCISCO Y CAPILLA SAN ROQUE

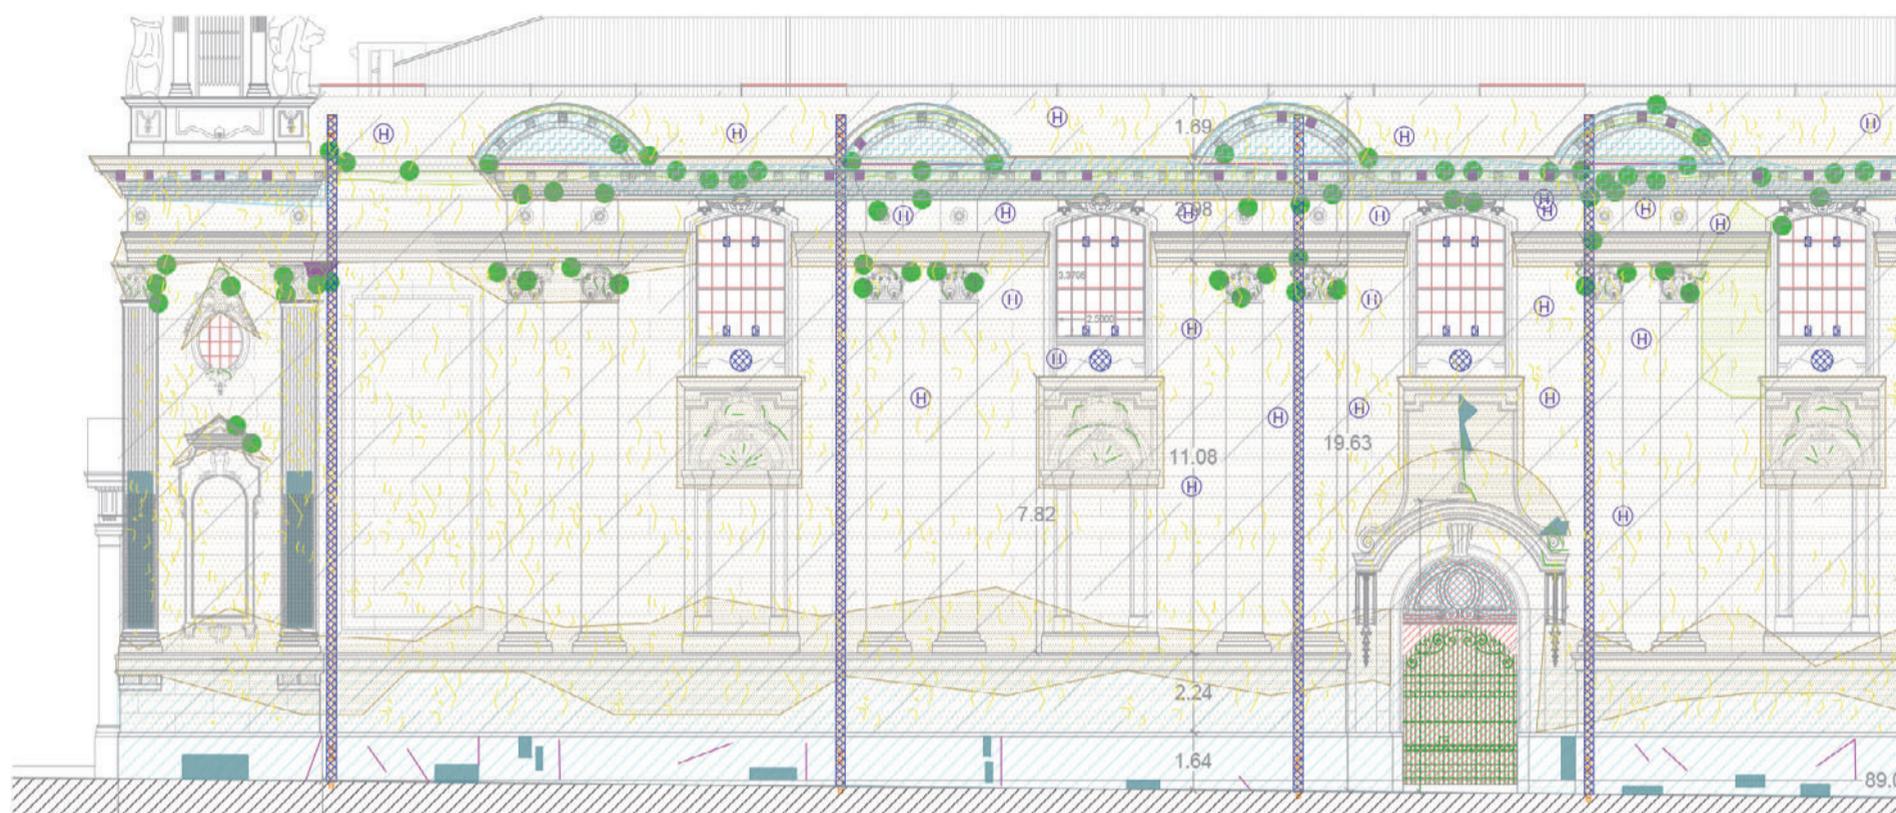
FACHADA OESTE. Plano donde se indican las patologías a resolver.

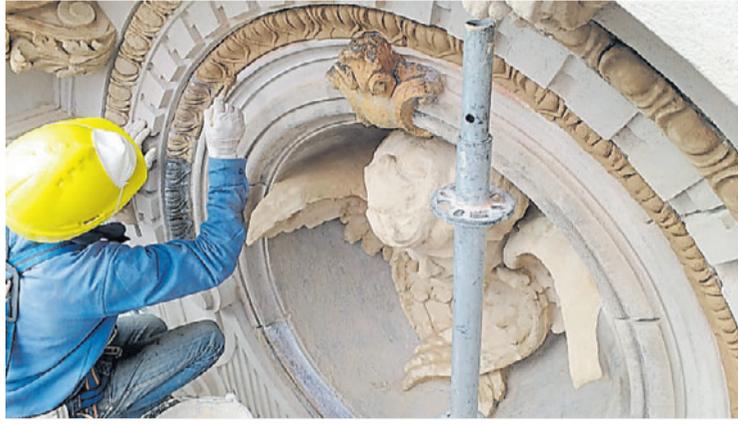
3

**3 SÍMIL PIEDRA.** Se recuperó el material típico de la Buenos Aires de principios del SXIX. **4 CÚPULA.** Fue destruida durante la quema de las iglesias, en 1955. Años después fue replicada, pero al momento de la actual intervención el zinc estaba obsoleto, tenía deformaciones locales y porosidades. **5 TORRE ACEBOLLADA.** El aporte del barroco alemán que introdujo el arq. Ernesto Sackmann en una de las tantas remodelaciones. **6 Y 7. FACHADA.** El mayor desafío fue reconocer en la etapa de diagnóstico a qué período correspondía cada modificación aplicada sobre el frente. **8 GRUPO ESCULTÓRICO SAN FRANCISCO.** Incluido entre 1908 a 1911 en el taller del escultor Vögele. **9 CAPITELES.** Fueron reconstituidos y consolidados.

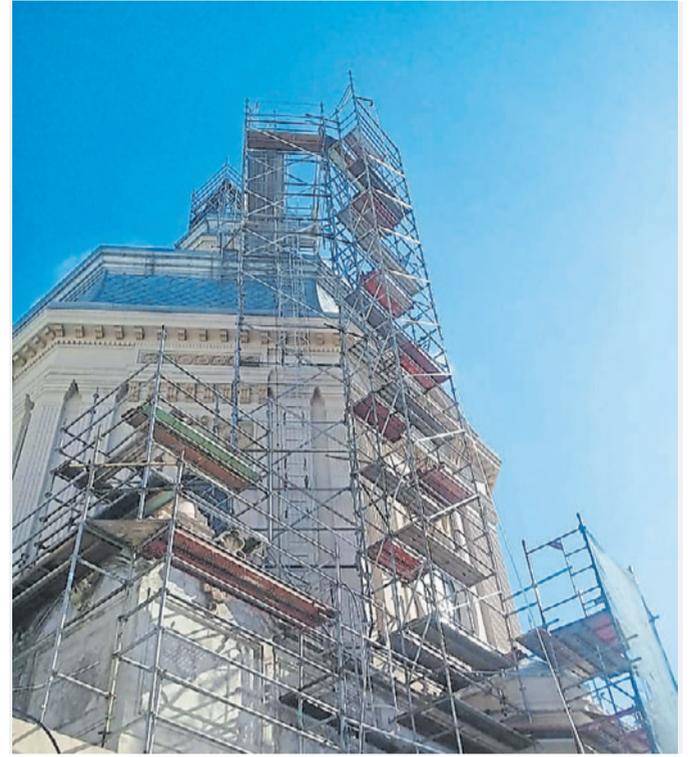
4

La cúpula, que se reconstruyó fielmente en diseño y materialidad después del incendio, contaba con el material de zinc obsoleto, con deformaciones locales, porosidad y una rigidez y fragilidad que impedían su restauración. En el mismo estado se encontraban el resto de los elementos, como canaletas, babetas y membrones, que fueron restaurados. Las cúpulas y pequeñas cubiertas laterales de los remates de las torres, que según los registros datan de 1910, tenían filtraciones y deterioros en la chapa de cobre por lo que se procedió a trabajos de limpieza, soldaduras y reparaciones puntuales del en tablonado de madera. Las otras dos cúpulas, la de la capilla de San Roque y la de la escalera del claustro -similares en su tipología y terminación exterior a la del templo principal- poseían mal estado de conservación de las tejas y elementos de zinc. Luego se pudo determinar que eran más antiguas porque no habían sido renovadas durante los trabajos de reparación de 1958. Entre las sorpresas, Quiroga cuenta que "un dato interesante es que se descubrió un sistema de ventilación natural original de las torretas que fue anulado. Ahora se restauró y se puso en funcionamiento evitando condensaciones en la cubierta con el posterior deterioro de pinturas decorativas".
